PROCÉS DE RESTAURACIÓ

PROCESO DE RESTAURACIÓN

SOLEDAD DÍAZ MARTÍNEZ*

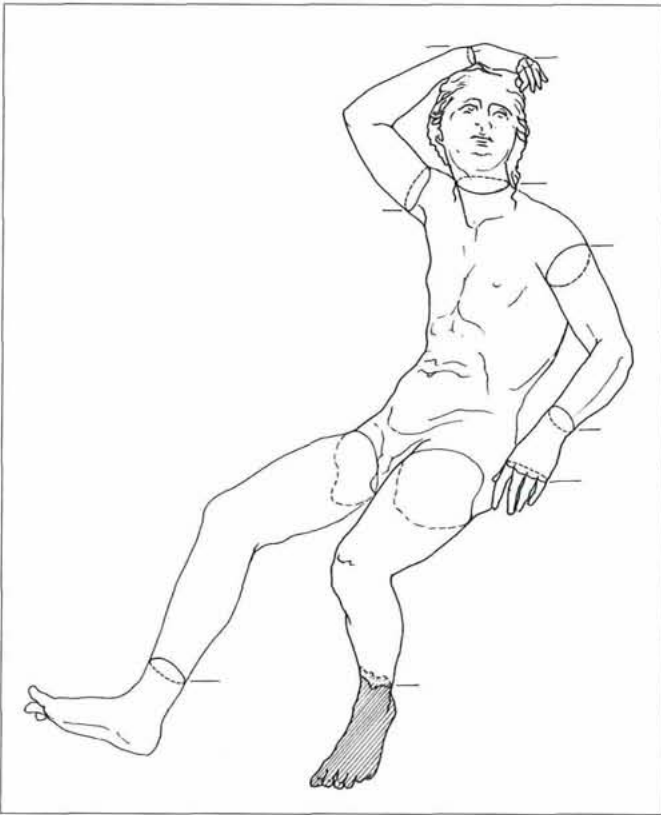
Dibuix de l'Apol·lo de Pinedo en què s'assenyalen diverses línies de soldadura i les parts en què va ser realitzada. El peu esquerre està massissat amb plom, per la qual cosa no hi ha clarament una soldadura.

Dibujo del Apolo de Pinedo en el que se señalan las distintas líneas de soldadura y las partes en que fue realizado. El pie izquierdo esta macizado con plomo, por lo cual no hay claramente una soldadura.

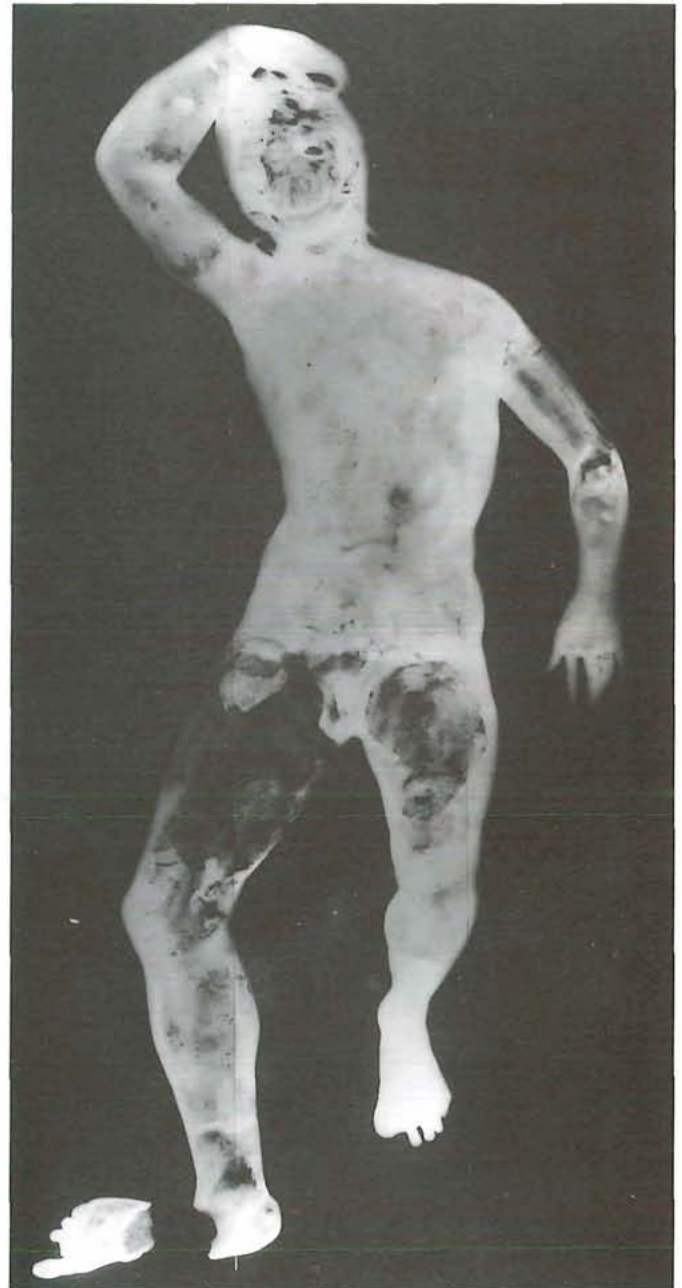
Radiografia de l'Apol·lo de Pinedo en la qual s'aprecien les diverses zones de soldadura. Foto Ministeri de Cultura.

Radiografía del Apolo de Pinedo en la que se aprecian las distintas zonas de soldadura. Foto Ministerio de Cultura.

«La radiografia mostra la discontinuïtat de gruix de material en el cap, les mans i els peus, com a zones més cridaneres, i n'és molt marcada la falta a les cuixes.

S'aprecien, també, diverses línies d'emmetxaments com és el cas dels braços i el peu esquerre, com també gran nombre de porositats, producte de defectes de fundició escampats per tota la peça.

“La radiografía muestra la discontinuidad de espesores de material en cabeza, manos y pies como zonas más llamativas, siendo muy marcada la falta de éste en los muslos.

Se aprecian también diversas líneas de empalmes como es el caso de los brazos y el pie izquierdo, así como gran número de porosidades producto de defectos de fundición diseminados por toda la pieza.

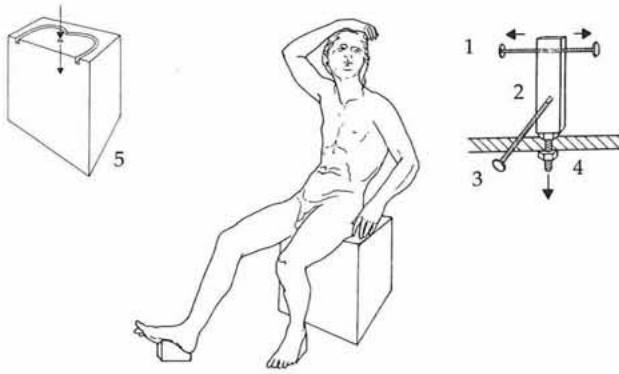
Apol·lo de Pinedo. Proposta de muntatge: 1. Barra d'acer roscada ancorada a la cintura; 2. Placa d'acer; 3. Barra de la cama; 4. Subjecció de la placa metàl·lica al suport de pedra; 5. Bloc de pedra amb forat central per a embotir l'estructura. Estria per a encaixar la figura.

Apolo de Pinedo. Propuesta de montaje: 1. Barra de acero roscado anclado a la cintura; 2. Placa de acero; 3. Barra en la pierna; 4. Subjección de la placa metálica al soporte de piedra; 5. Bloque de piedra con agujero central para colocar la estructura. Estria para encajar la figura.

te fascinant. En principi, el trenc de la cama està tan desgastat que no encaixa d'una manera efectiva; d'altra banda, la història de l'escultura inclou la separació de la cama de la resta durant trenta anys almenys, que unit a la no reintegració per motius estètics determinen realitzar el muntatge de manera que, sense trencar la idea de conjunt, es diferencie mínimament la cama de la resta de l'escultura.

nante. En principio la fractura de la pierna está tan desgastada que no encaja de una manera efectiva; por otra parte, la historia de la escultura, incluyendo la separación de la pierna del resto durante al menos 30 años, unido a la no reintegración por motivos estéticos determinan realizar el montaje de manera que, sin romper la idea de conjunto, se diferencie mínimamente pierna y resto de la escultura.
