PROCÉS DE RESTAURACIÓ

PROCESO DE RESTAURACIÓN

SOLEDAD DÍAZ MARTÍNEZ*

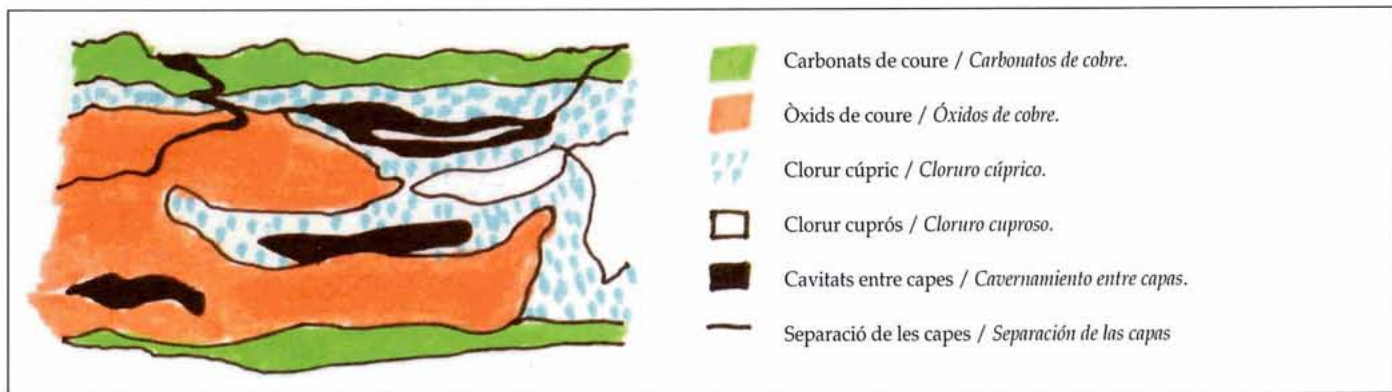
Las alteraciones producidas en la lámina metálica de la pieza, se traducen en una superficie muy irregular con múltiples cavitaciones y agujeros. Hay faltas de metal de considerables dimensiones; estas lagunas se han producido probablemente al destruirse por efectos de la corrosión las soldaduras que unían algunos cajeados al original. Los focos de cloruro activo están generalizados por toda la pieza y existen zonas de mineralización total. Al igual que en el exterior de la pieza, en el interior aparecen colonias abundantes y extendidas de adherencias marinas y depósitos de si-

herències marines i depòsits de silicats (adherències silícies produïdes per l'arena del fons marí i la descomposició del metall).

S'observen a la peça algunes alteracions mecàniques (deformacions originades probablement per colps).
